# Årsrapport 2022

Tegelviken rotzonsanläggning

Hildero 1:6

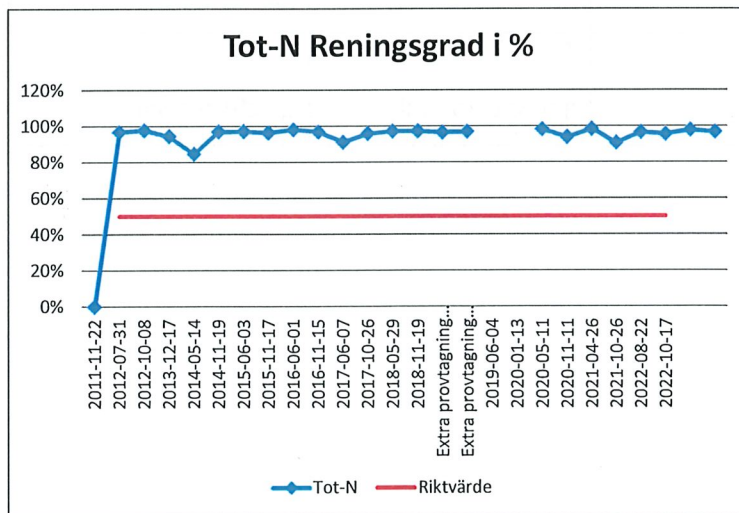
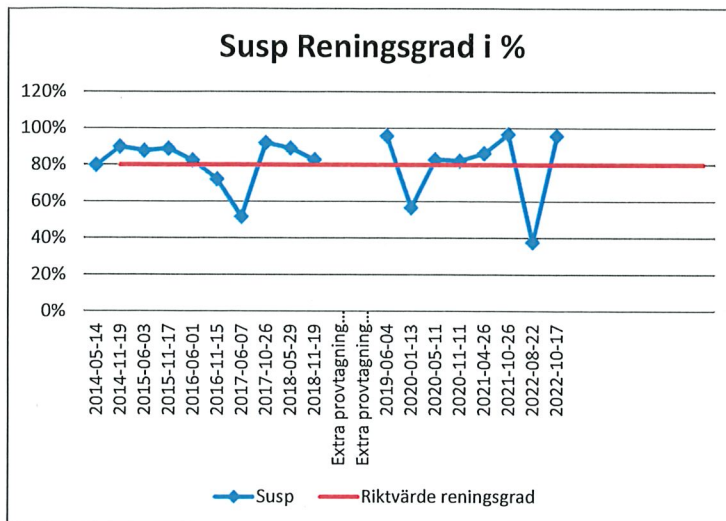
Tillståndsgiven mängd/annat mått	Uppföljning av analysvar	
	2022-08-22	2022-10-17
BOD <sub>7</sub> riktvärde 30 mg/l	2,5 mg/l	3,7 mg/l
BOD <sub>7</sub> (reningseffekt) 80%	99 %	99 %
Tot-N (reningseffekt) 50%	98 %	97 %
To-P (reningseffekt) 80%	94 %	89 %
Susp (reningseffekt) 80%	38 %	96 %
pH inkommande	6,8	5,2
pH efter dammarna	6,7	6,3
E. Coli <500 cfu/100 ml	300 cfu/100 ml	45 cfu/100 ml

Prover har under 2022 tagits vid två tillfällen. Av analysresultatet bedöms reduktionen av BOD7, totalfosfor, totalkväve, susp och bakterier fungerat bra. Dock har reduktionen av suspenderade ämnen i augusti inte uppfyllts.
